# さくら市 学校施設長寿命化計画 (改定版)

平成 28 年 3 月 策定  
令和 8 年 3 月 改定

栃木県さくら市教育委員会

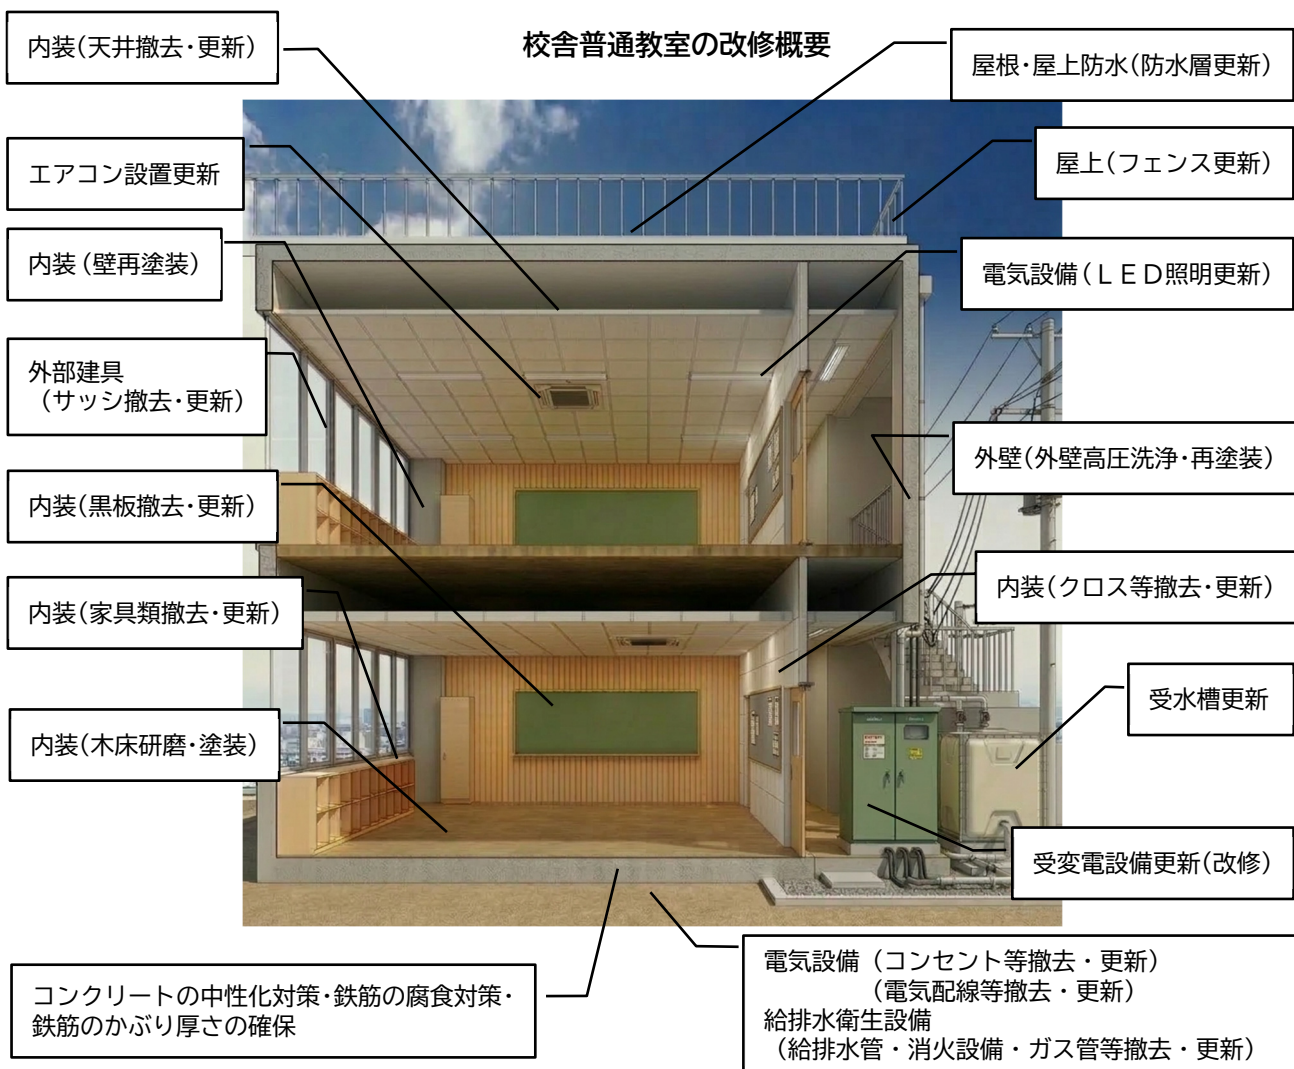
○各部位の劣化状況に応じて、安全で使用上支障のない状態を維持できるように改修を行います。施設毎に最低限必要な改修部位と改修の時期を、可能な限り標準周期に合うように検討し、保全に取り組みます。

○建物の残使用期間を考慮した改修計画とし、新築の標準周期の改修と同様、必要な部位をまとめて改修することで国の補助制度を活用します。

※各項目の改修方法（工法・材料等）の選定は、既存施設の仕様や劣化状況と改修後の耐久性や保全、利用者の使いやすさなどの観点から適宜検討を行います。
